# GEMEENTE OLDEBROEK

gemeentelijk monument; raadsbesluit 9 september 2003

Polderschuur Zomerdijk (vervolg)

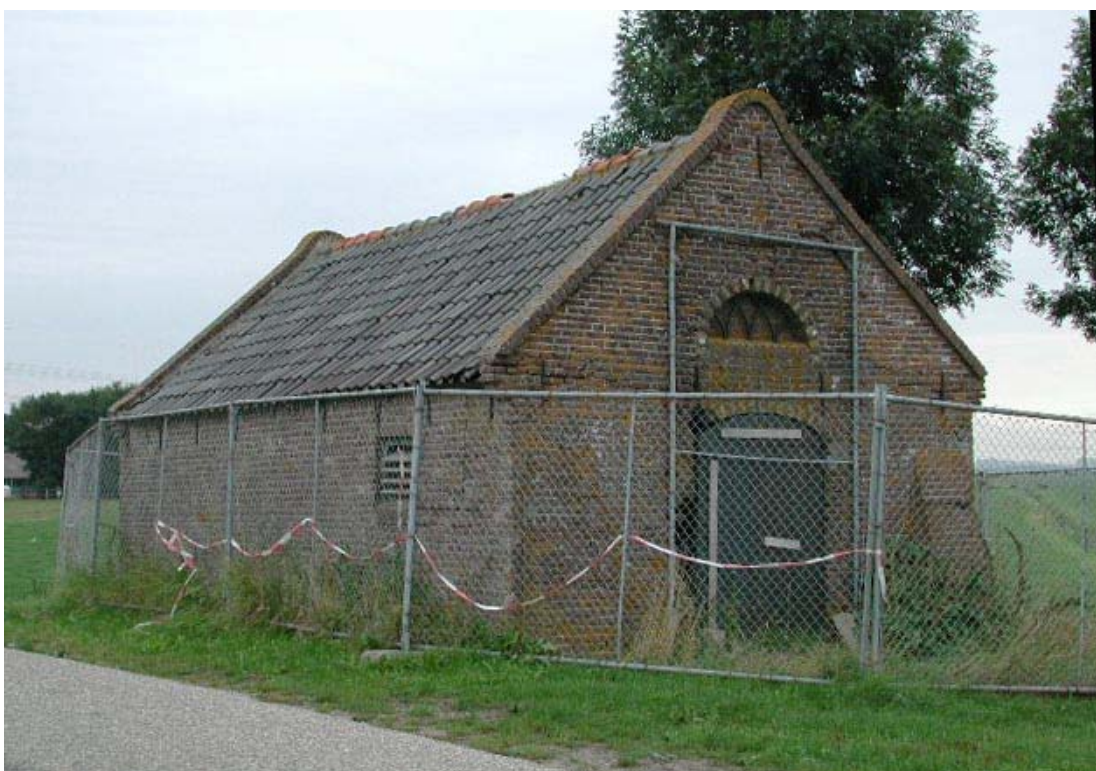
De schuur is gebouwd op een rechthoekig grondplan, waarvan de lange zijde evenwijdig loopt aan de dijk. Het pand telt één bouwlaag onder een zadeldak dat is gedekt met gesmoorde verbeterde Hollandse pannen. De nokvorsten zijn deels rood. De gevels zijn opgetrokken in baksteen. Een gele baksteen is ter decoratie verwerkt in de ontlastingsbogen. Het metselwerk is uitgevoerd in kruisverband. In de geveltoppen van de kopgevels is het voegwerk voorzien van een knipvoeg. Het overige voegwerk is op veel plaatsen provisorisch hersteld en platvol gevoegd.

De rechterzijgevel (zuid) is uitgevoerd als een tuitgevel, waarvan de tuit aan de bovenzijde is afgerond. Het gevelvlak wordt geflankeerd door lage steunberen. In het midden is een segmentboogvormige, houten deur aangebracht, voorzien van duimstenen. Erboven bevindt zich een halfcirkelvormige blindnis met gebogen, ijzeren spijlen. Het gevelvlak wordt afgesloten met een rollaag.

De oostgevel bevat links uit het midden twee vensteropeningen, die zijn geplaatst onder een rollaag en voorzien van een bakstenen lekdorpel. De rechteropening is, evenals de westgevel, dichtgezet met een als persienne uitgevoerd luik, de linkeropening is dichtgetimmerd. Het gevelvlak wordt afgesloten met een rollaag.
