GEMEENTE OLDEBROEK

gemeentelijke monumentenlijst, vastgesteld door de gemeenteraad op 14 november 2000

straat + huisnummer : Zuiderzeestraatweg 368
postcode + plaats : 8096 CN OLDEBROEK
naam object :
kadastrale aanduiding : gemeente Oldebroek sectie AF, nr. 246

bescherming : gemeentelijk monument
registratienummer : GM20.028
oorspronkelijke functie : boerderij
huidige functie : woonhuis

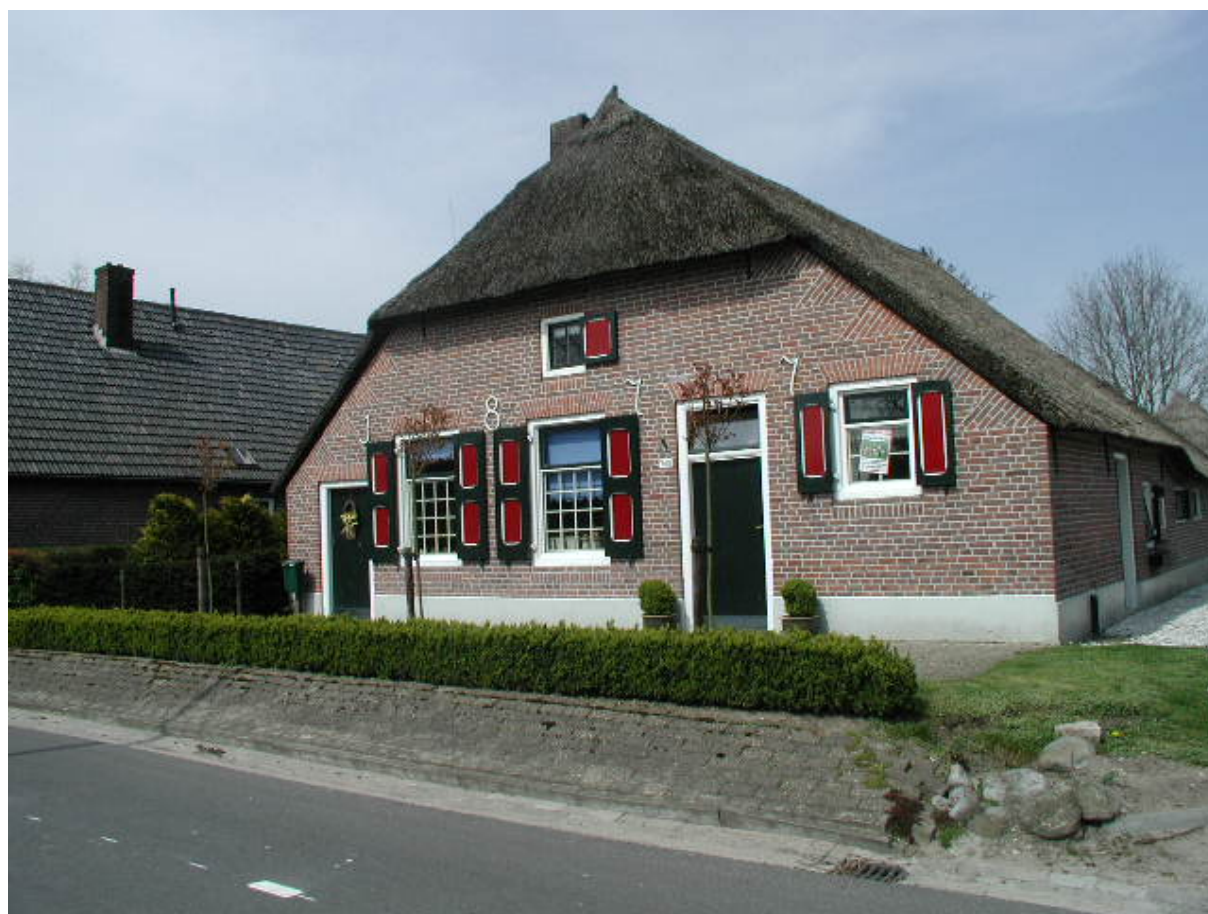
De boerderij is gebouwd op een rechthoekig grondplan en bestaat uit een bouwlaag met zolder. De gevels zijn opgetrokken in baksteen. Het metselwerk is uitgevoerd in kruisverband. Rondom loop een gepleisterde plint. Het wolfdak is gedekt met riet en heeft een overgebonden nok. Bij het achterhuis ligt de dakvoet lager. De schoorsteen staat in het linkerdakvlak.

De voorgevel is asymmetrisch ingedeeld. Er zijn twee voordeuren: geheel links een houten deur zonder bovenlicht en rechts uit het midden een deur met een ongedeeld bovenlicht. Tussen deze deuren zijn twee niet oorspronkelijke aangebracht. Geheel rechts bevindt zich een derde, iets kleiner, niet oorspronkelijk venster van de opkamer. De vensters zijn voorzien van luiken. Vensters en deuren zijn onder een strek geplaatst. Op de verdieping is een 4-ruits zoldervenster aangebracht. Het metselwerk onder de dakrand vertoont vlechtingen.
